**“MANTENIMIENTO PERIÓDICO DE LA RED
VIAL DEPARTAMENTAL PI-108: EMP-1N J (EL
CINCuenta) EMP. PI-107 (CHULUCANAS)”.**

AYUDA MEMORIA

I. UBICACIÓN GEOGRAFICA:

Departamento : Piura
Provincia : Morropón
Distrito : Chulucanas
Tramo : Del Km 0+000 (Zona Km 50) al Km 7+217.60 (Chulucanas)

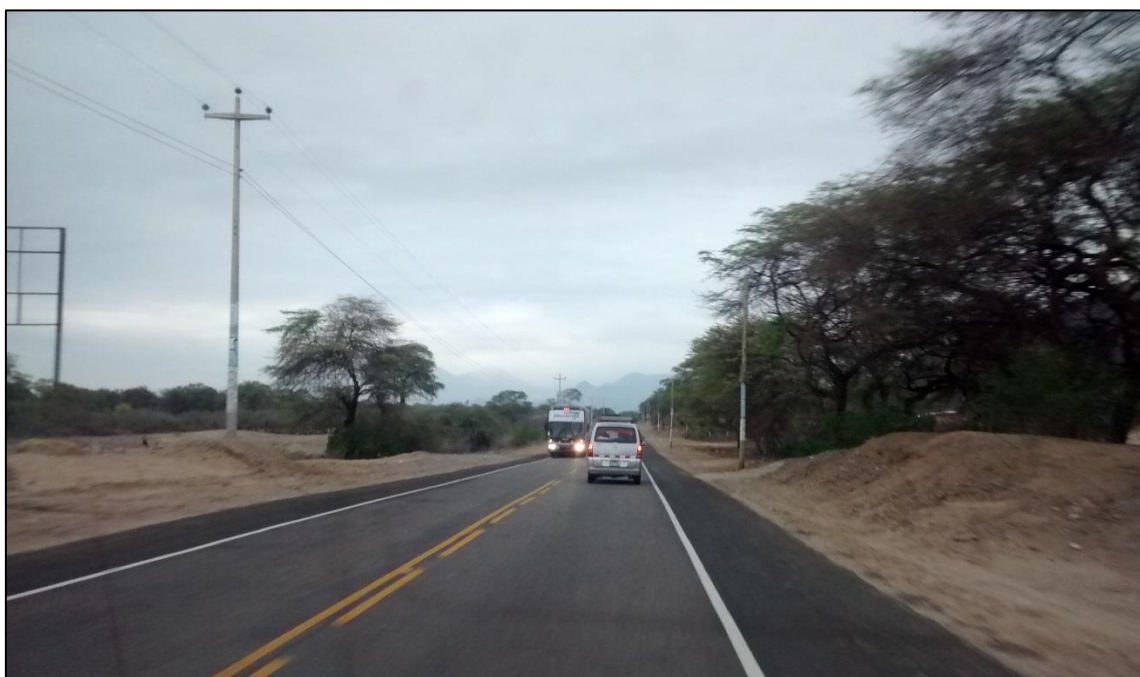
FOTO N° 01. Vista de la carretera PI 108, Prog. KM 1+200 donde se aprecia la señalización horizontal y la reconfiguración de bermas con aplicación de slurry Tipo III

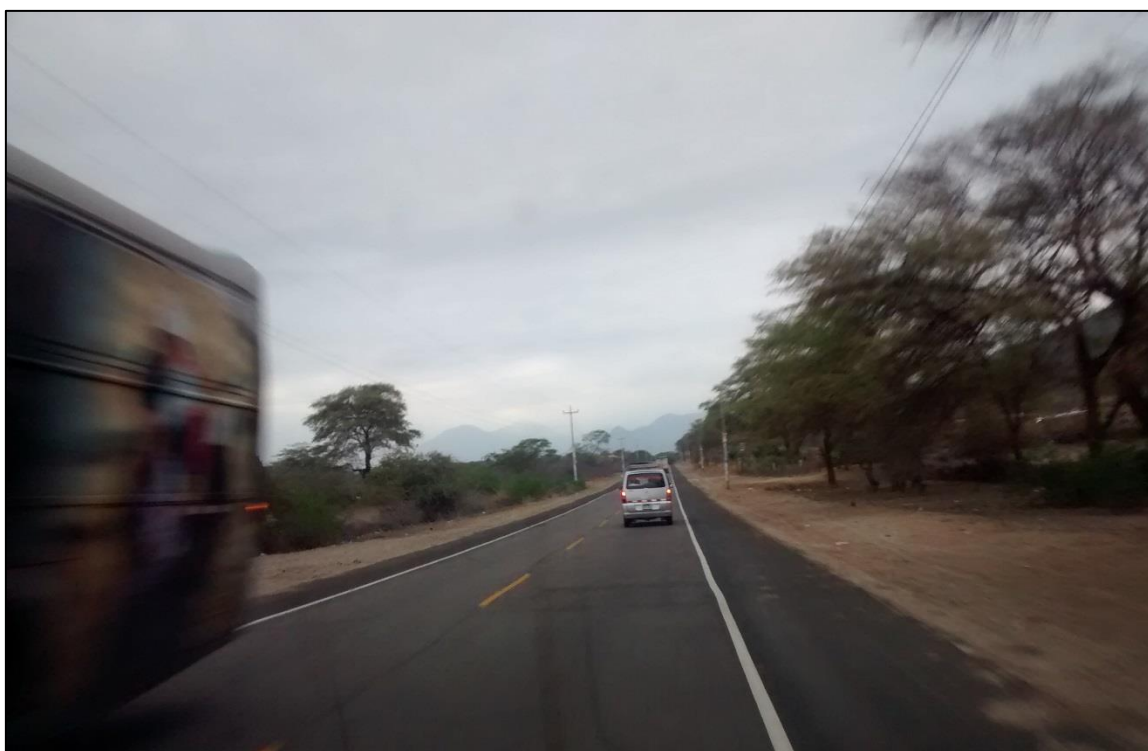
FOTO N° 02. Vista de la carretera PI 108, Prog. KM 2+100 donde se aprecia la señalización horizontal y la reconfiguración de bermas con aplicación de slurry Tipo III

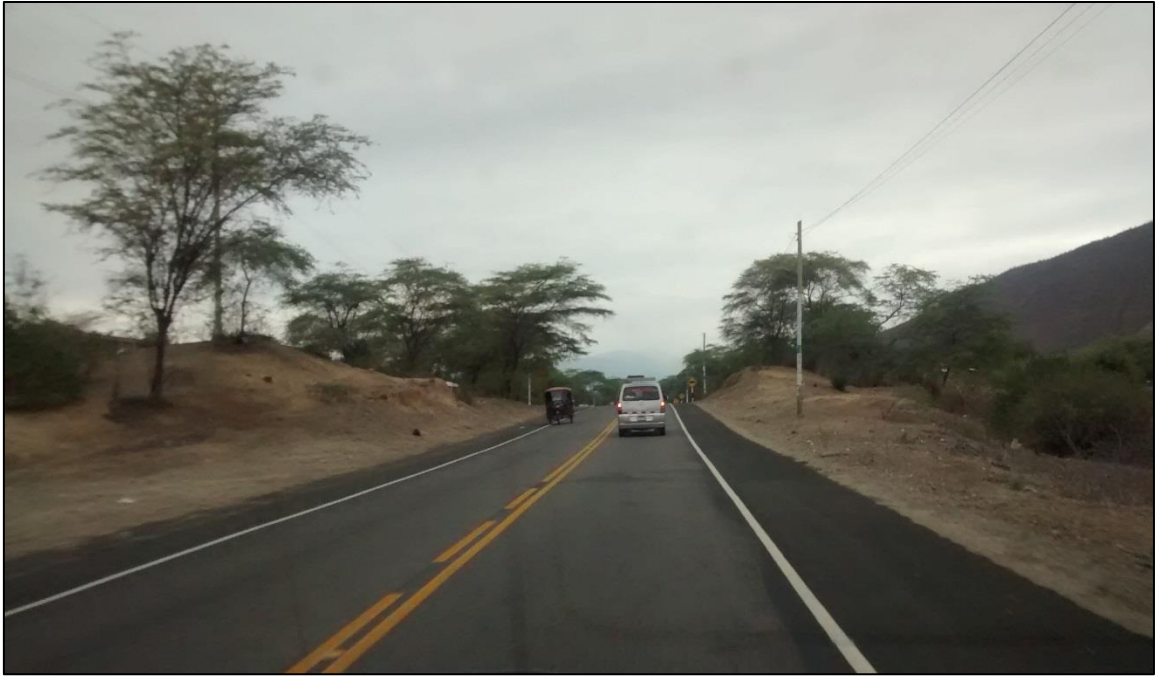
FOTO N° 03. Vista de la carretera PI 108, Prog. KM 3+900 donde se aprecia la señalización horizontal y la reconfiguración de bermas con aplicación de slurry Tipo III

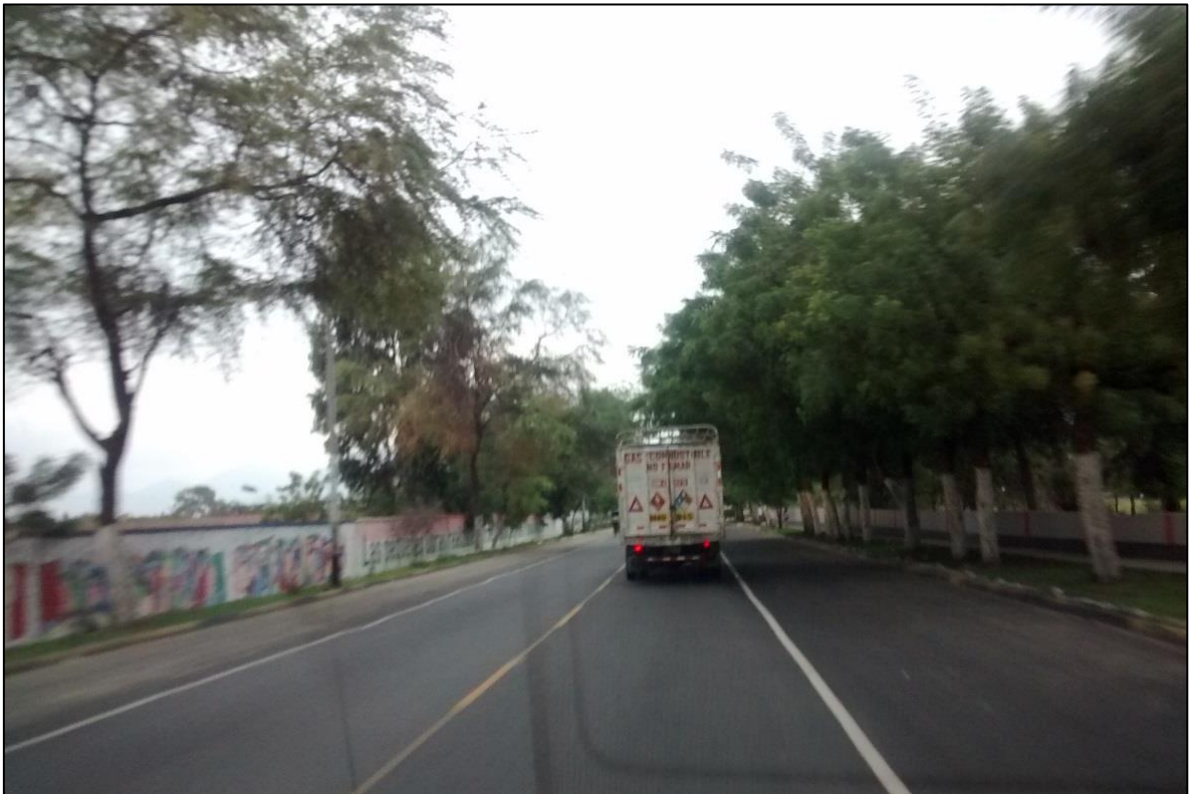
FOTO N° 04. Vista de la carretera PI 108, Prog. KM 7+100 donde se aprecia la señalización horizontal y la reconfiguración de bermas con aplicación de slurry Tipo III
