FICHA REPORTE DE EMERGENCIA VIAL

CARRETERA: **CARRETERA DEPARTAMENTAL PI-124; TRAMO: EMP. PI-107 (YUMBE)-ALTAMIZA-LOS BOSQUES-DV. CHOCO-PAGAY-YAMANGO-LA LOMA-FLORES DE AGUA-PISCAN-FAICAL-MANBLUQUE-NUEVO PROGRESO-PUEBLO NUEVO-LINDEROS-MORROPÓN"**

TIPO DE EMERGENCIA: **Derrumbes o Deslizamientos**

INICIO	FINAL	SECTOR O TRAMO
1 Km. 17+060 (627364.176 , 9425970.756)		Mambluque-Alto Mambluque
2		
3		
4

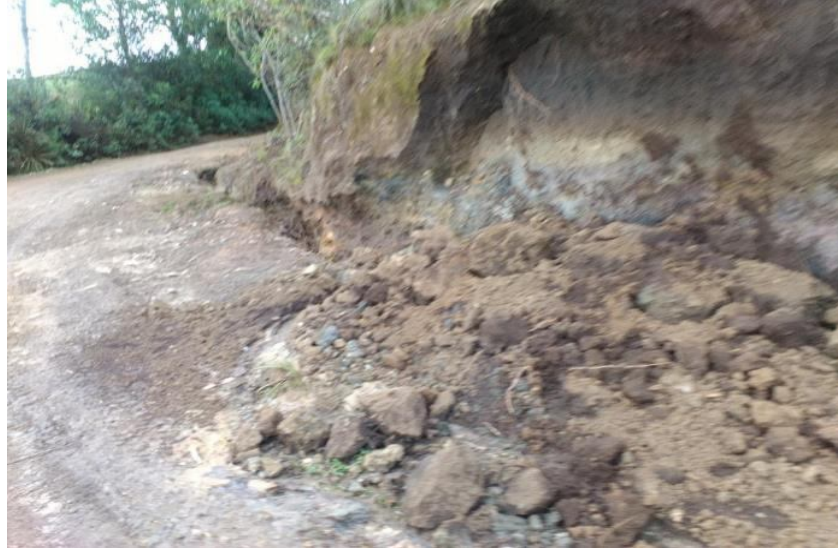
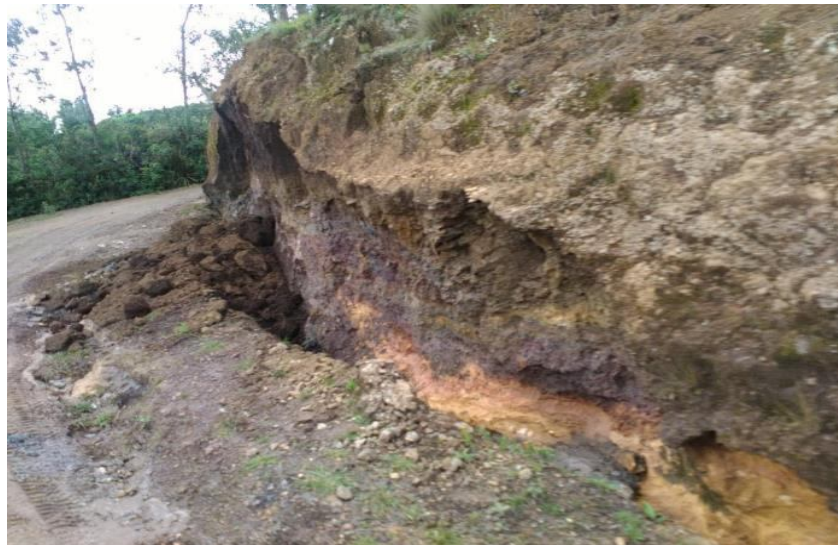
PANEL FOTOGRAFICO

CANTIDAD	UNIDAD	
1 270.00	m3	Eliminación de Derrumbe
2		
3		
4		
5

ACTIVIDAD: **ELIMINACIÓN DE DERRUMBE**
